EMERGENZA TERRENI ALLUVIONATI

AGGIORNAMENTO DEL 5 LUGLIO 2023

Considerazioni tratte dai sopralluoghi eseguite dai tecnici I.Ter, Ri.Nova, Agrintesa, Granfrutta Zani e Apofruit presso alcune aziende interessate dall'alluvione

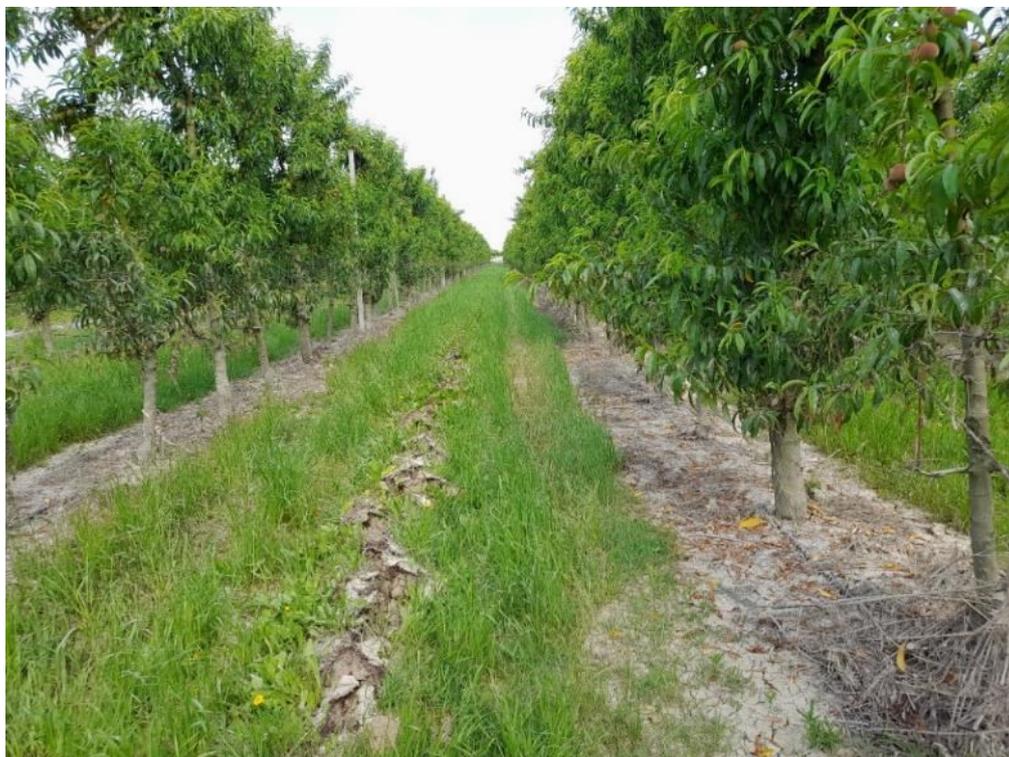
Impianto pesco su GF677.
Fango depositato che ha dato origine a croste di circa 1 cm.
Interfila con inerbimento non compromesso

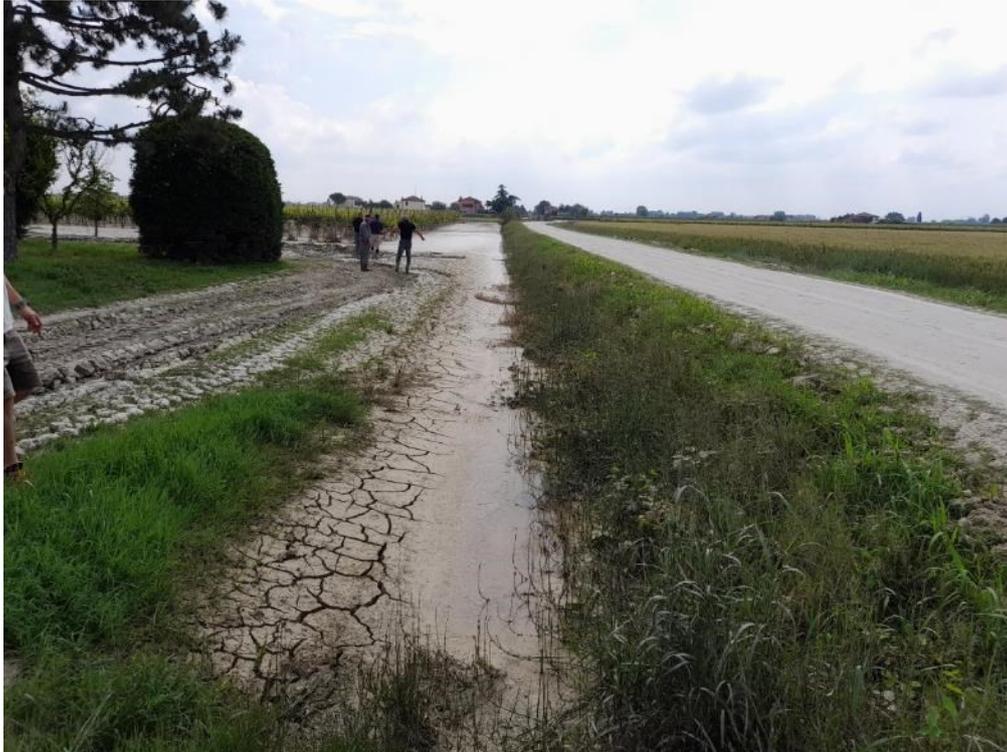
Area alluvionata - i canali sono pieni di depositi

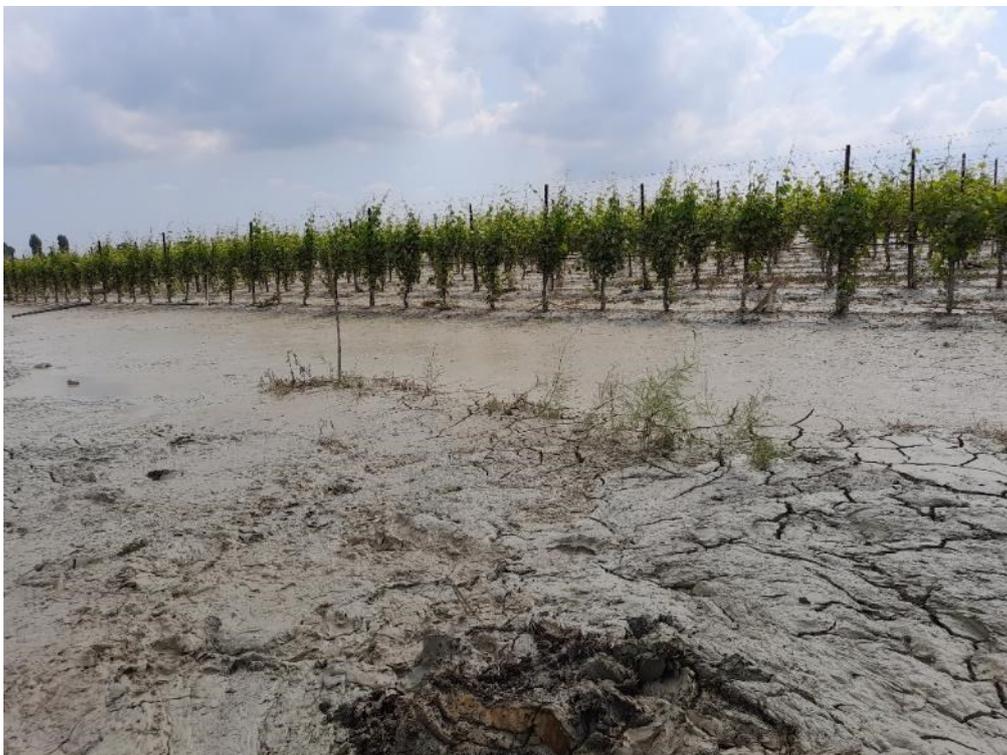
Vigneto con deposito di fango umido di 15 – 20 cm

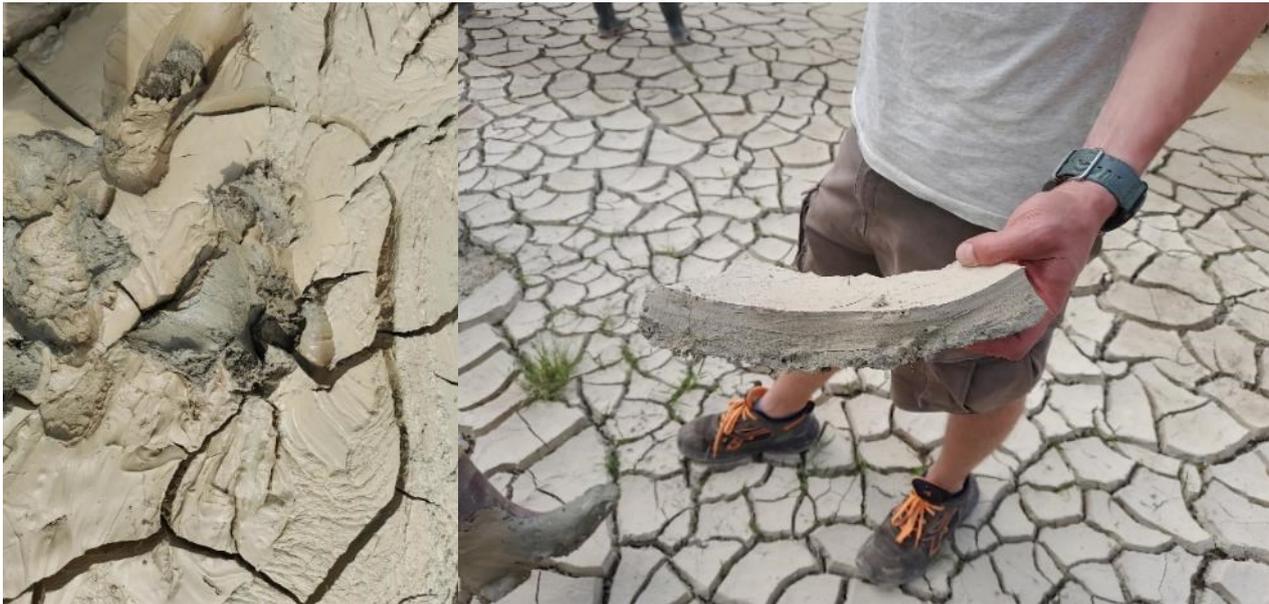
Fango con evidenti colori interni verdastri legati a fenomeni di anossia

Crosta indurita 5 cm circa

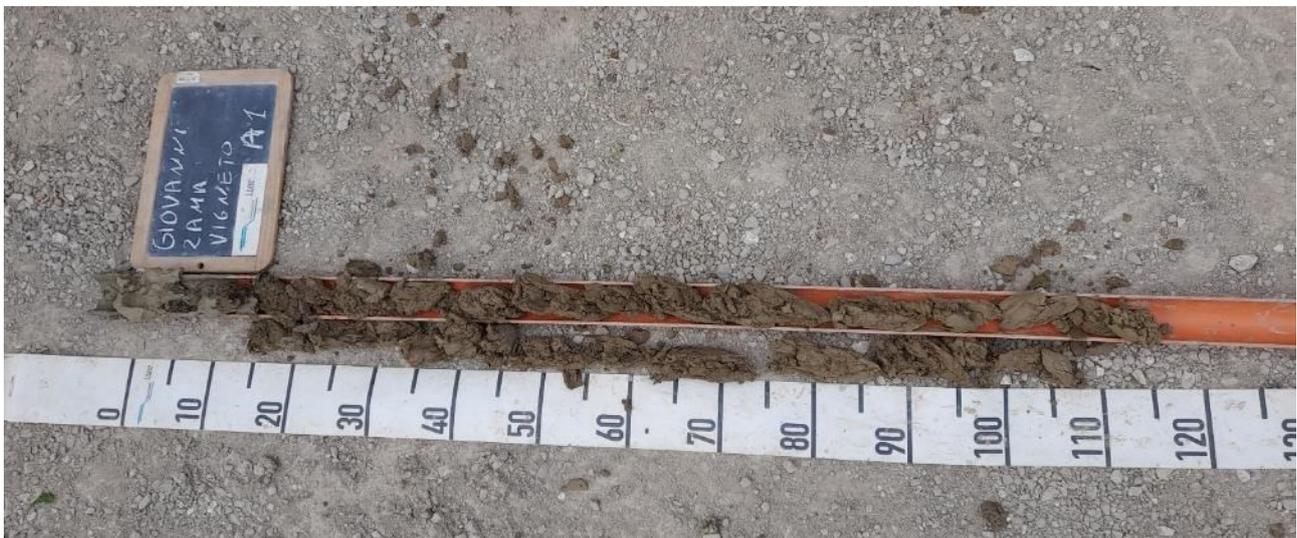
Trivellata eseguita nel vigneto coperto da 15-20 cm di fango umido. Suolo umido in tutti gli orizzonti. Non sono presenti colori o processi di riduzione.

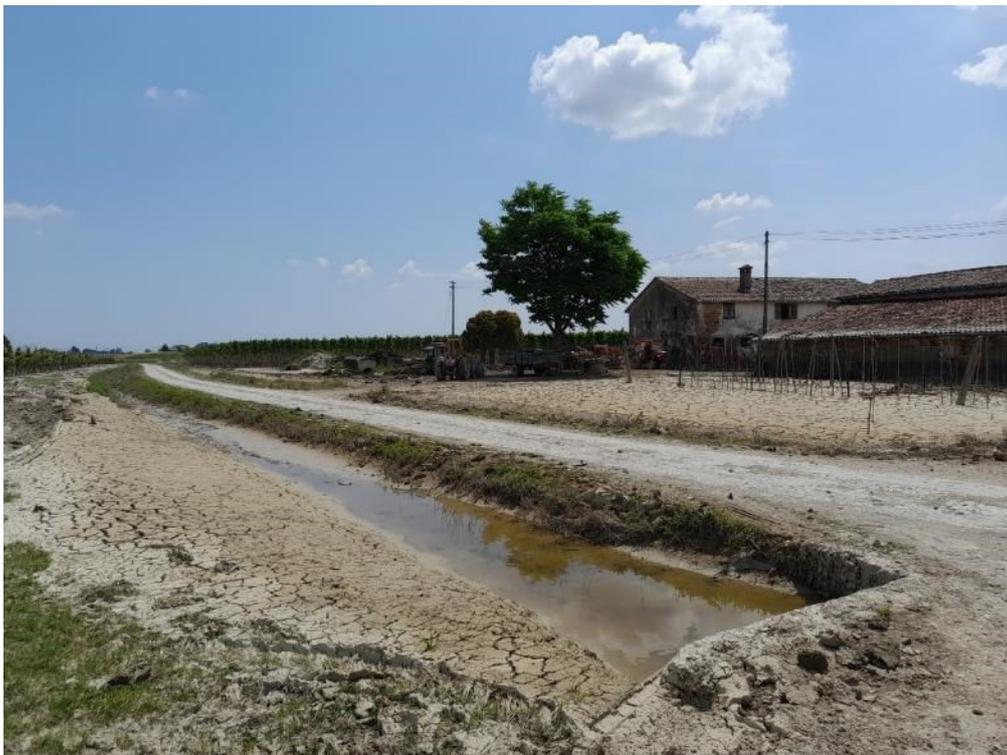
Area alluvionata. I canali sono colmi di depositi.

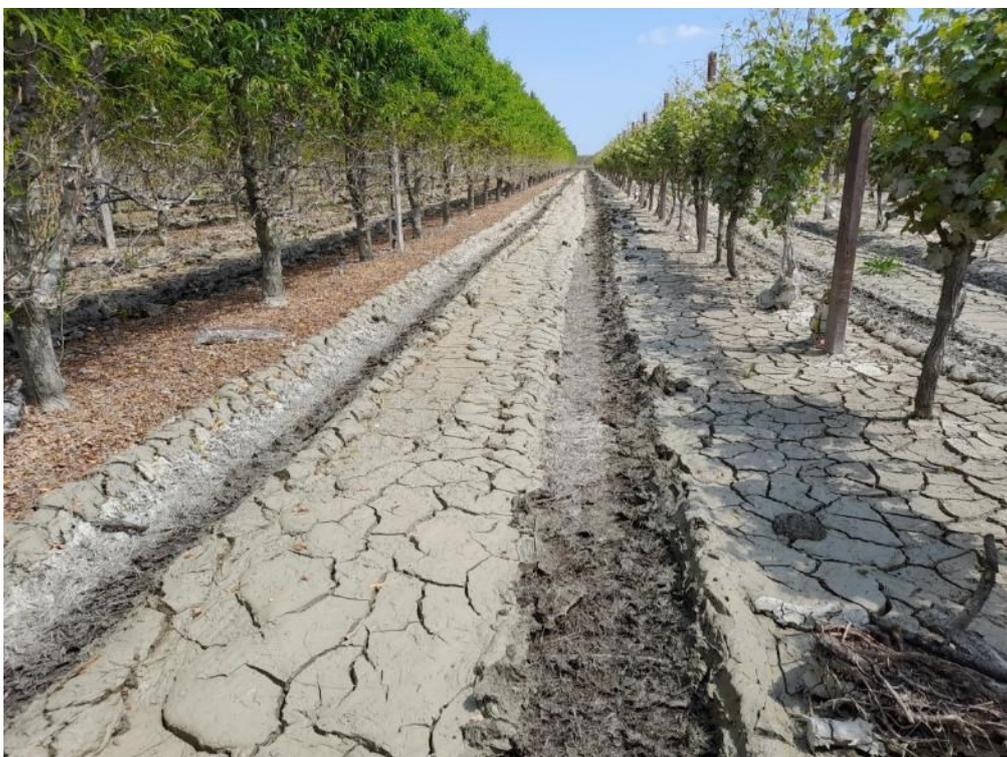
Evidenti tracce del passaggio delle macchine con deposito umido. Il peso ha fatto spostare il fango e la ruota si è appoggiata sul suolo umido (non bagnato) caratterizzato da una buona portanza. Il suolo non sembra apparire compattato.

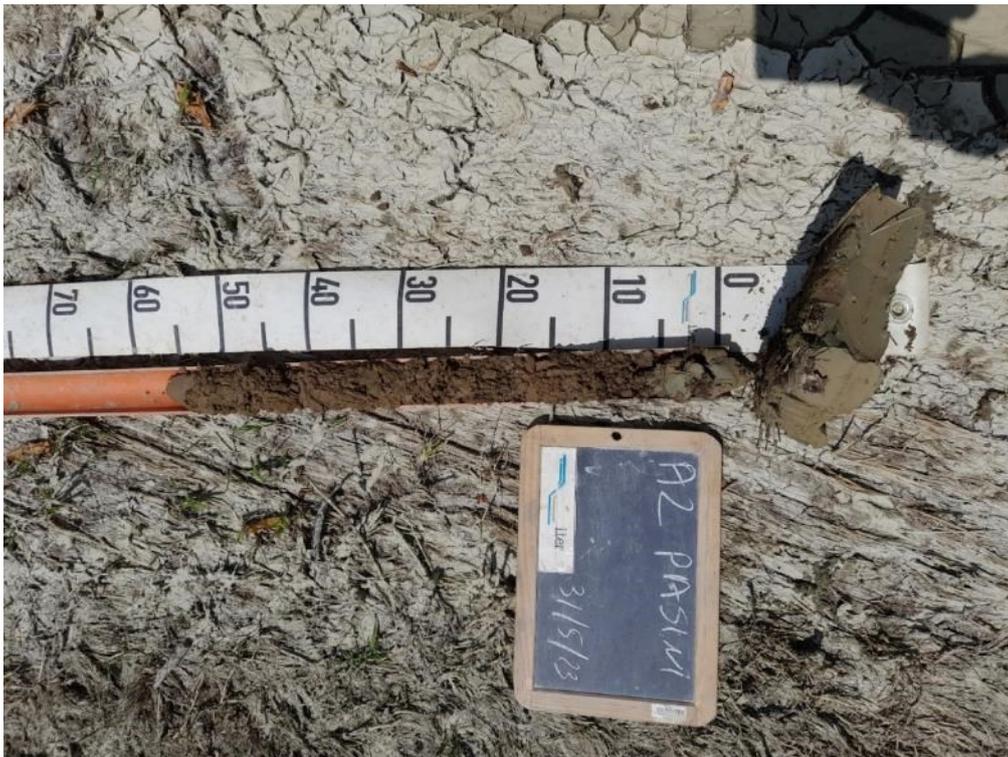
Trivellata eseguita al di sotto di fango “morbido” spesso circa 8 cm. Strato lavorato umido

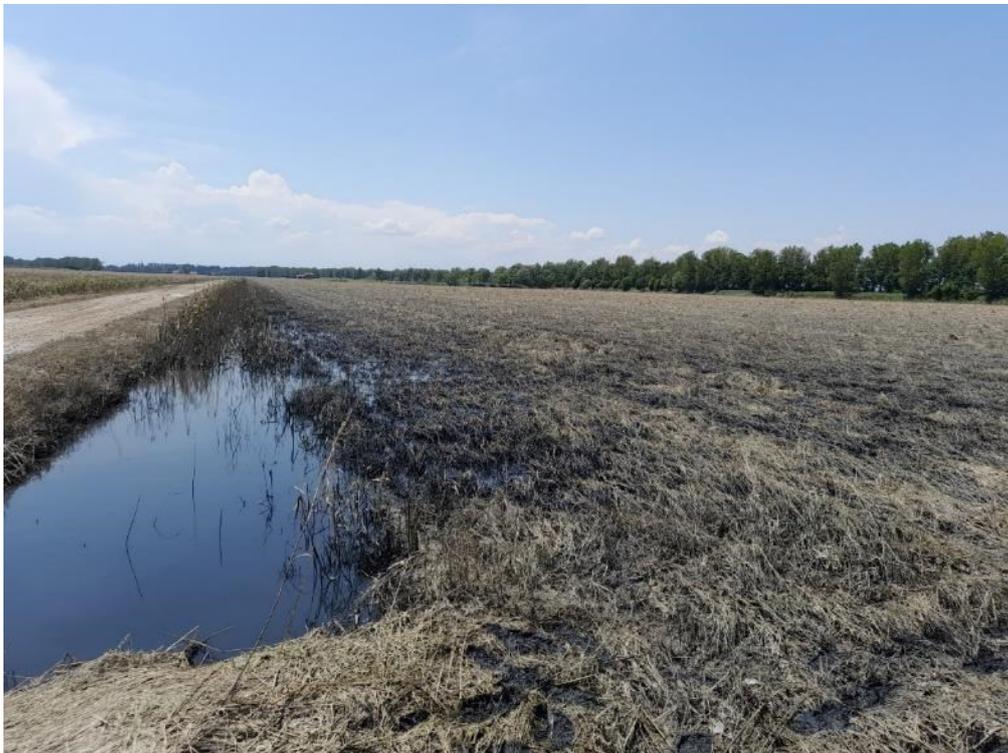
Conventello (RA) zona di valle in prossimità di canale colmo. Evidenti fenomeni di putrefazione del materiale organico in superficie (colore nero). Assenza di copertura depositi alluvionali

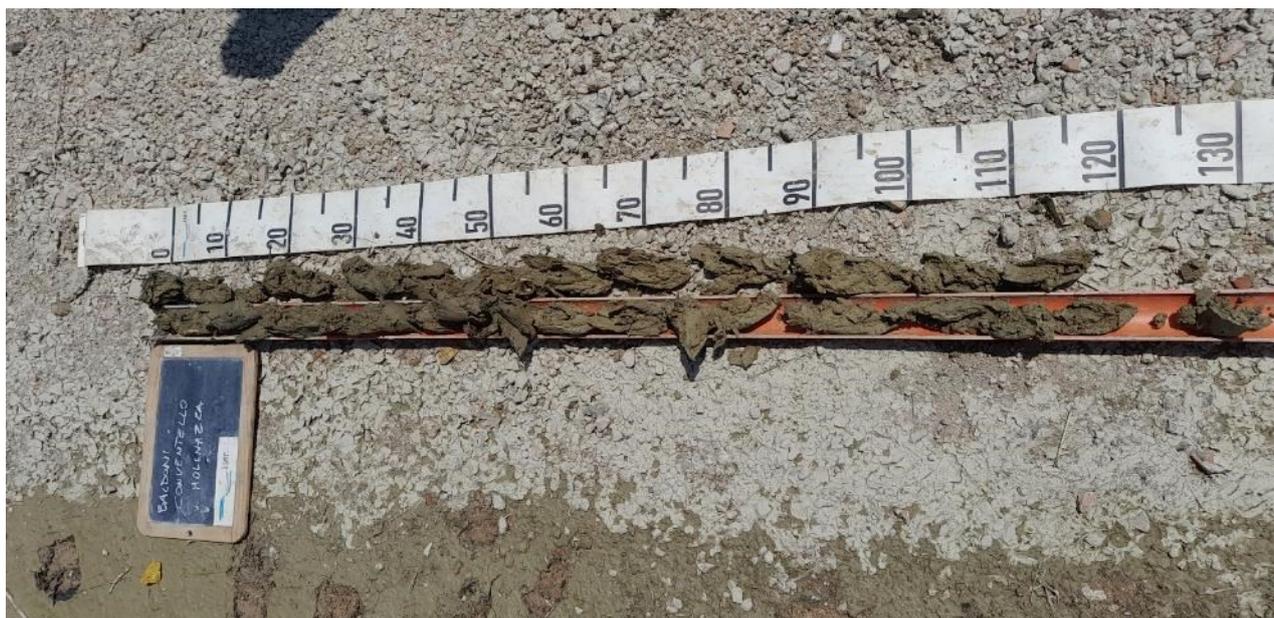
Rilievo del tipico suolo argilloso di valle. Umido in tutti gli orizzonti. Sono presenti i colori di ossidoriduzione tipici che aumentano con la profondità, ma non si evidenziano caratteri determinati dal ristagno d'acqua legato alla recente alluvione.

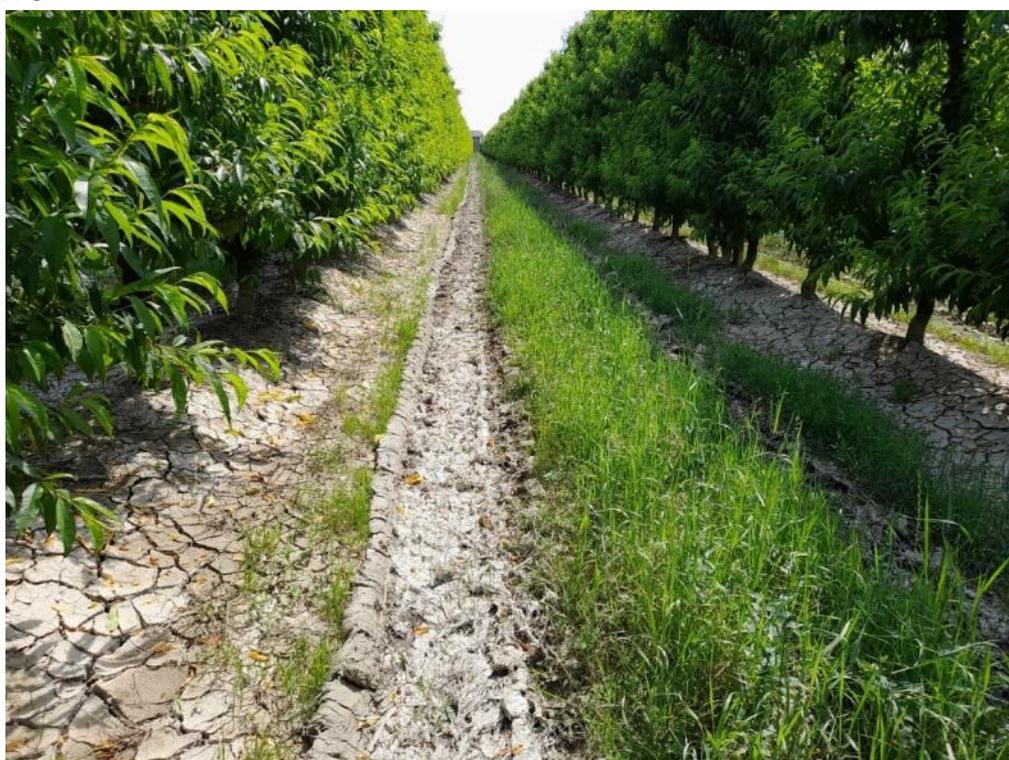
Pescheto coperto da croste di circa 2 cm.

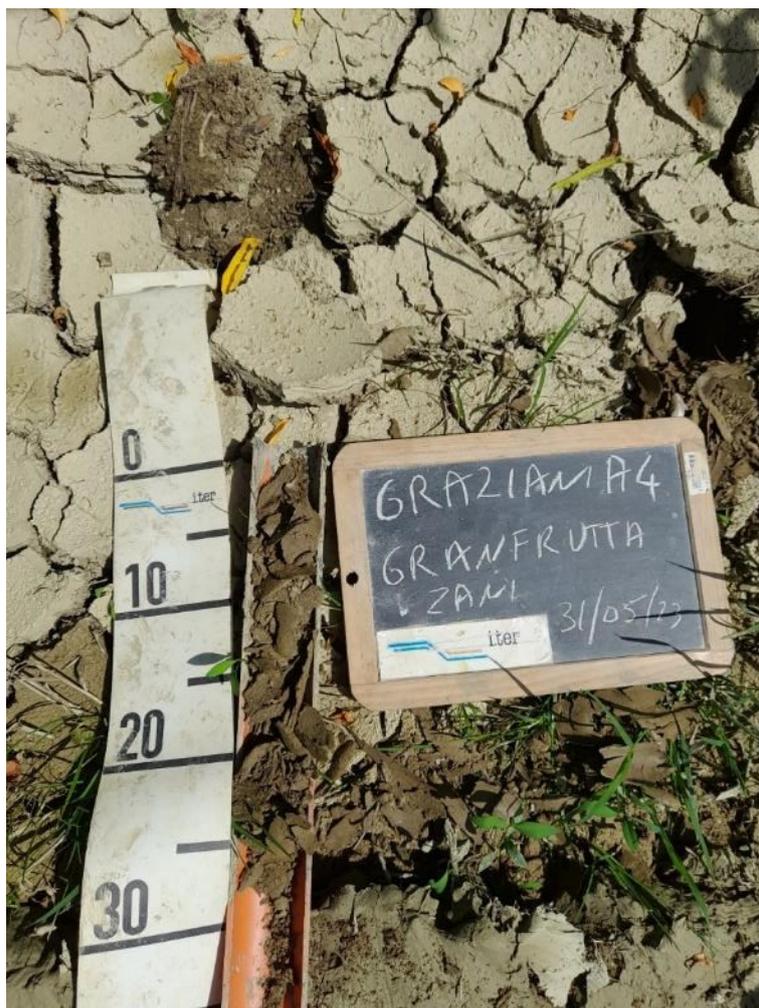
Strato lavorato - Umido nel sottofila e poco umido nell'interfila.

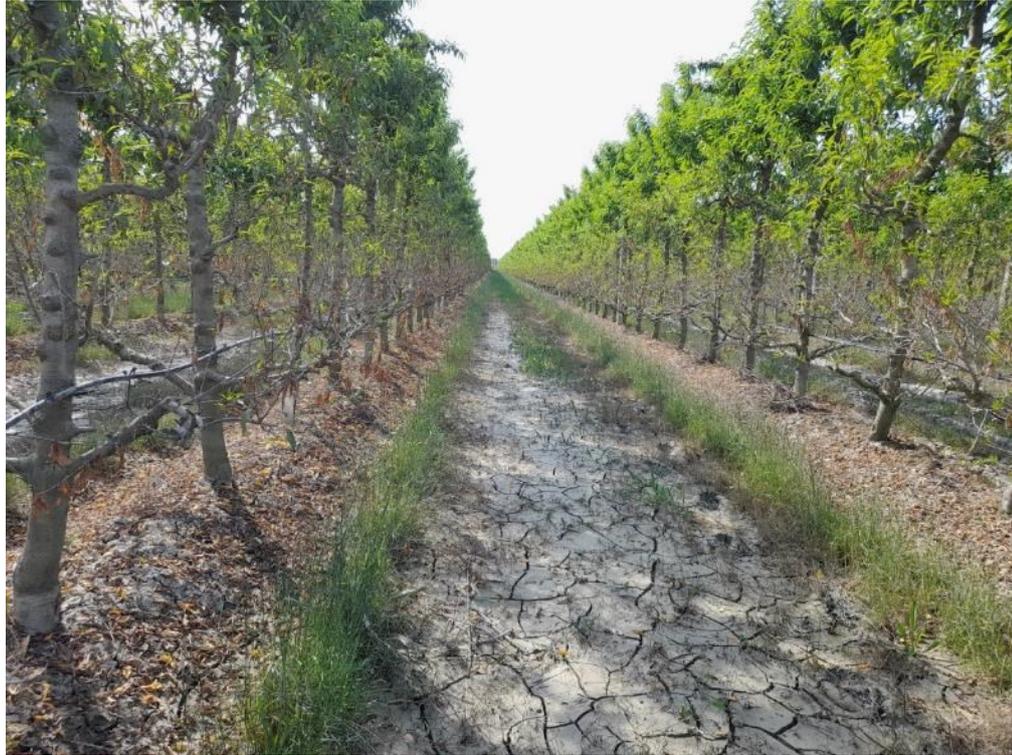
Pescheto in cui è evidente il livello raggiunto dall'acqua (circa 2,5 m). Le foglie toccate dall'acqua si sono seccate, ma i rametti stanno ricacciando. Croste spesse 3-4 cm.

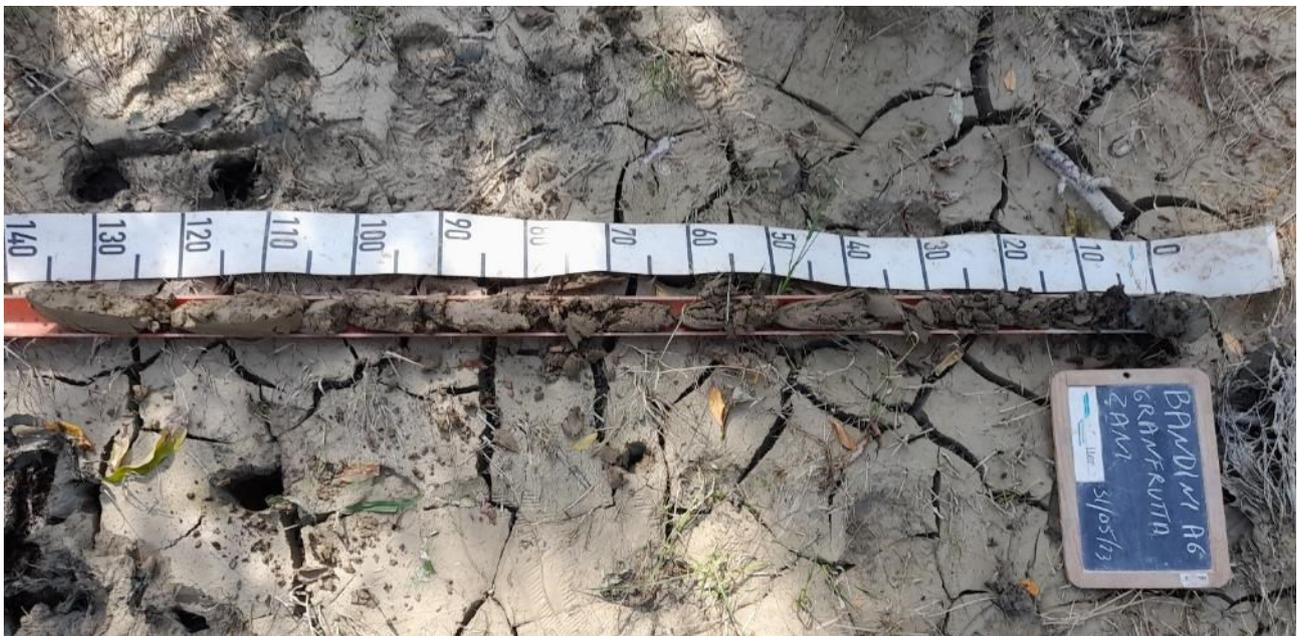
Suolo rilevato - Umido in tutti gli orizzonti.

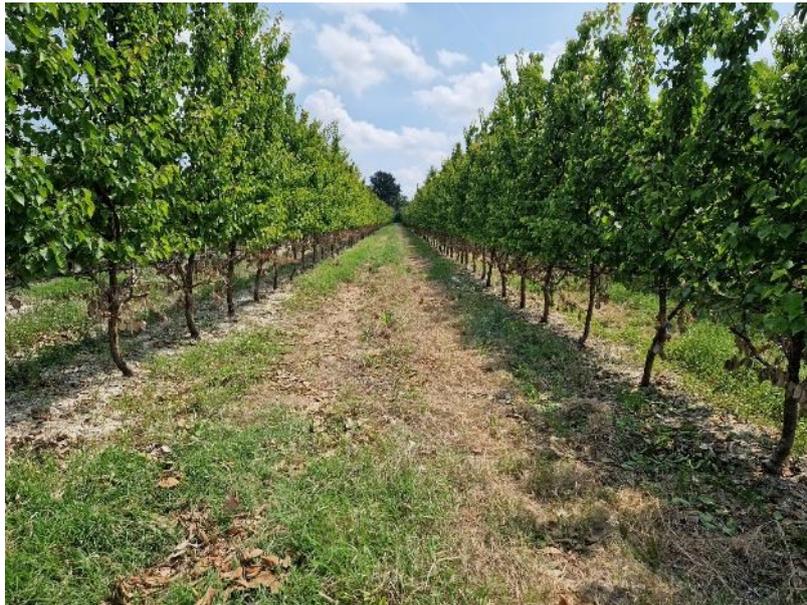
Pescheto in cui è evidente il livello raggiunto dall'acqua (circa 80 m). Le foglie toccate dall'acqua si sono seccate, ma i rametti stanno ricacciando.

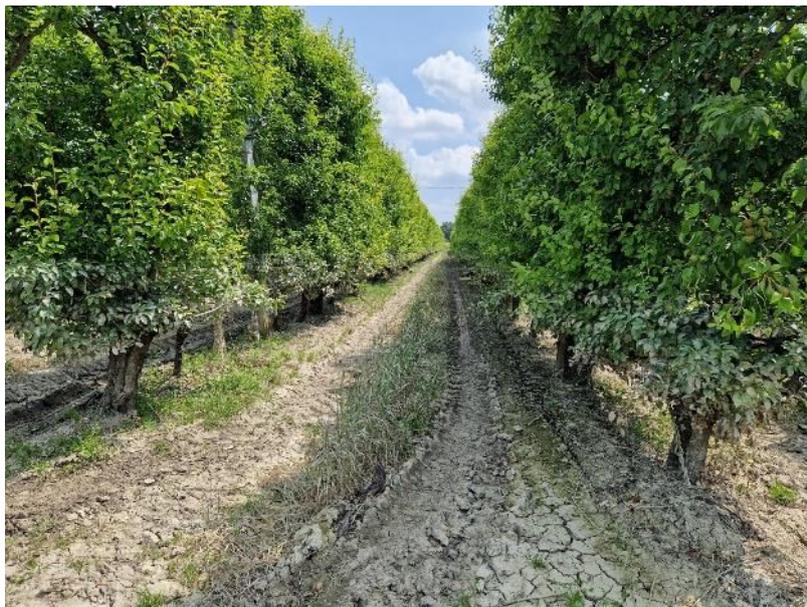
Nella stessa azienda melo e pero presentano le foglie sporche, ma non secche. Evidenti tracce del passaggio delle macchine.

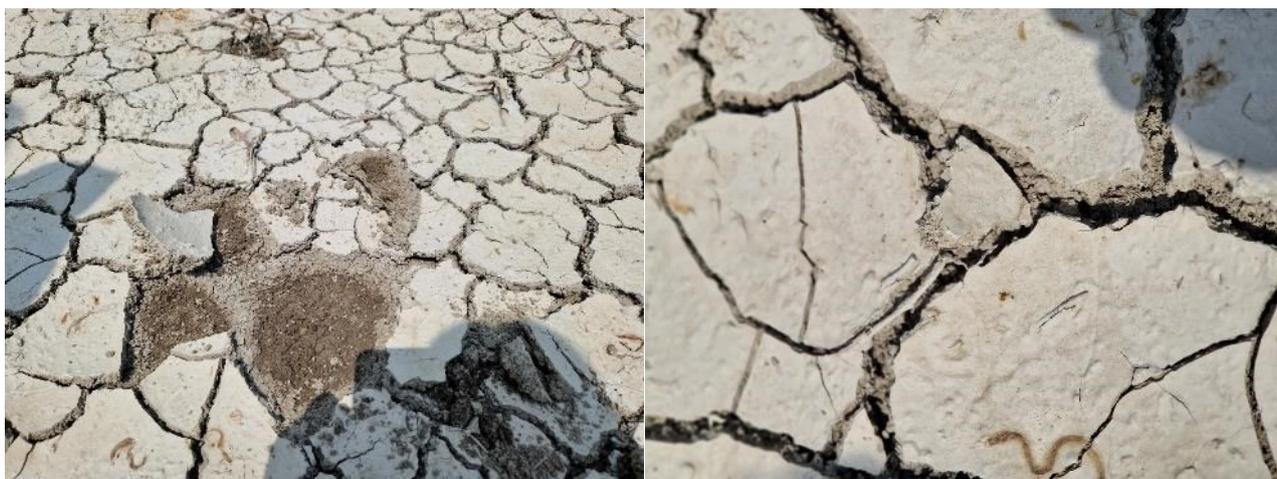
Nella stessa azienda, i seminativi (mais) evidenziano il sedimento e le tracce dei lombrichi morti. Ciononostante, durante i carotaggi con trivella sono state rilevate tracce di lombrichi vivi nel suolo.

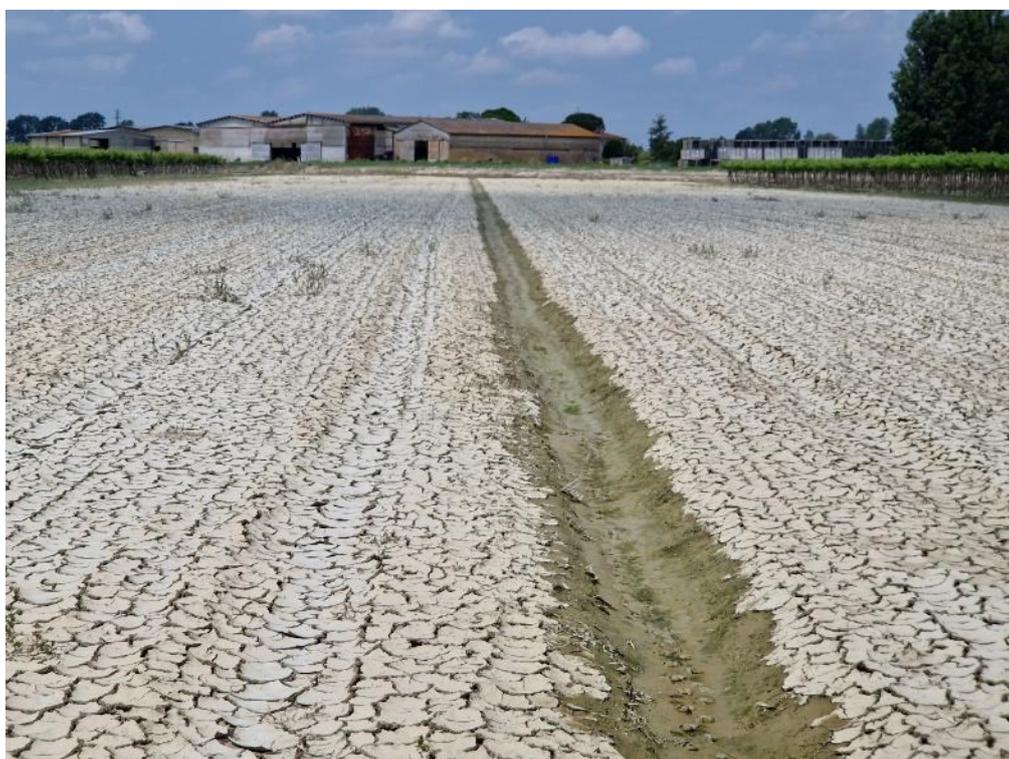
Seminativo - I sedimenti hanno coperto il campo e riempito i fossi di scolo.

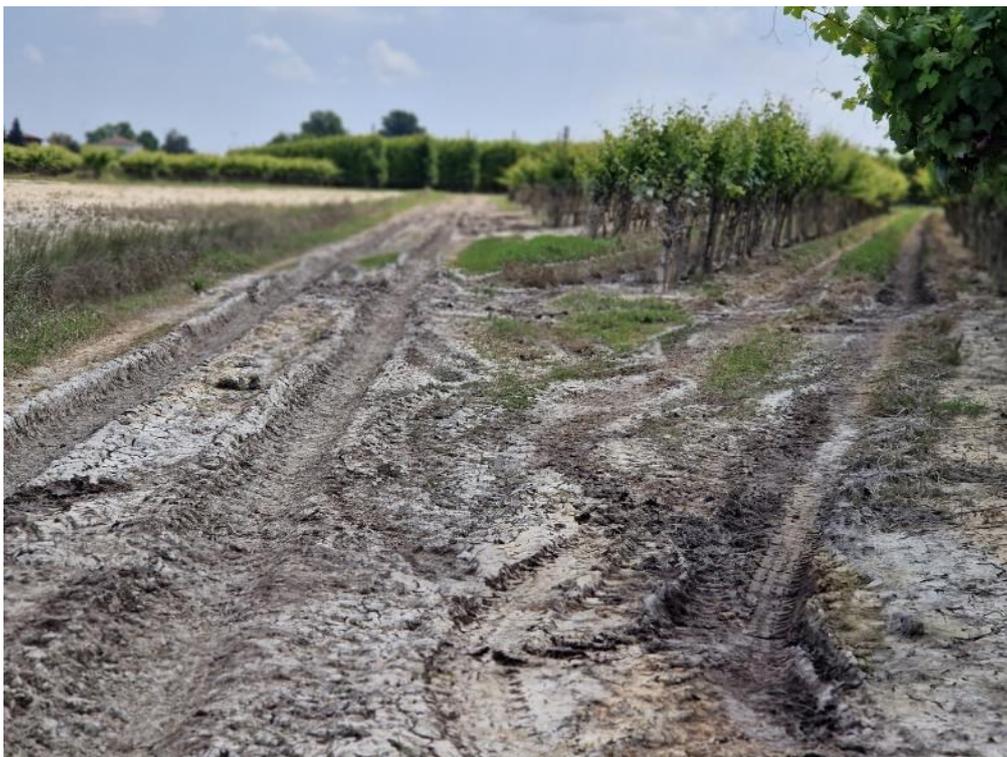
Trattandosi di suoli argillosi è evidente l'impatto del passaggio delle macchine.

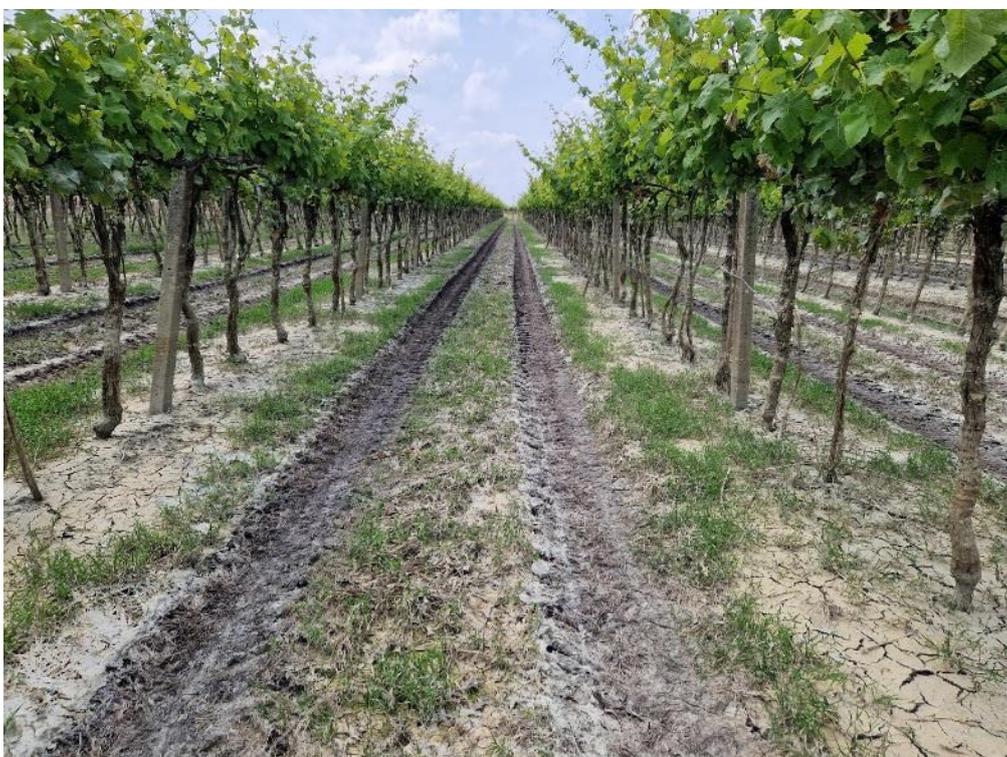
Vigneto - L'acqua ha raggiunto 1,70 cm circa. I rametti bassi stanno ricacciando foglie.

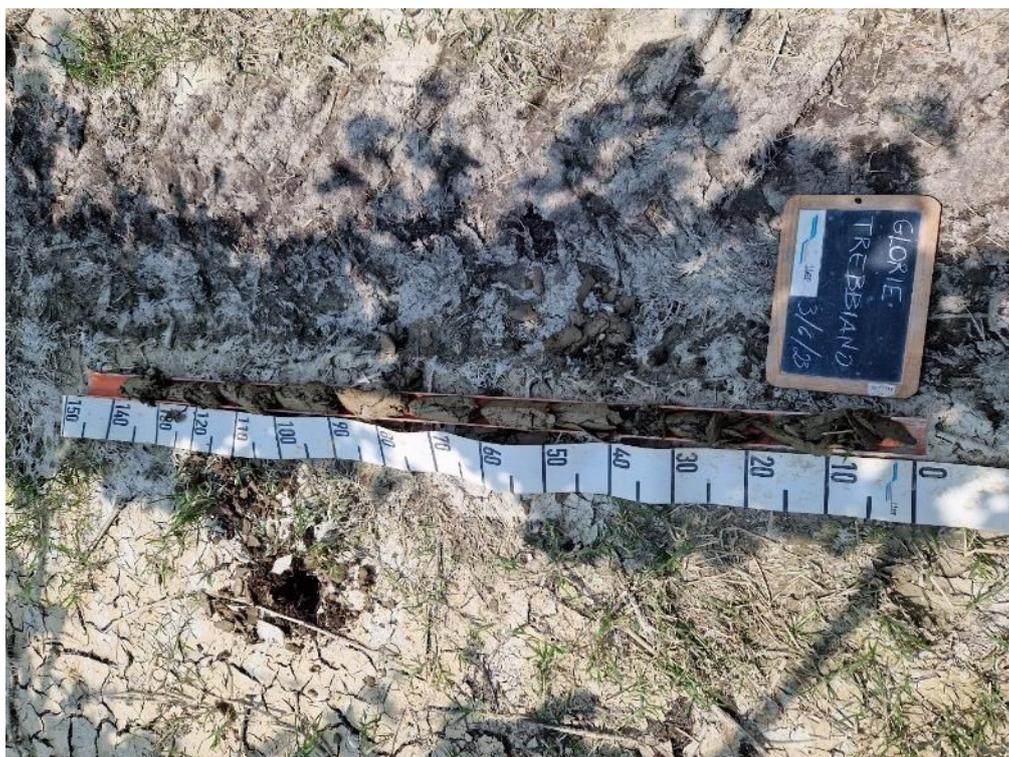
Rilievo pedologico di suolo umido, molto argilloso. Le condizioni di colore sono quelle tipiche di queste tipologie di suolo. Si evidenziano fenomeni di compattamento solo dove le macchine sono passate per effettuare interventi fitosanitari.

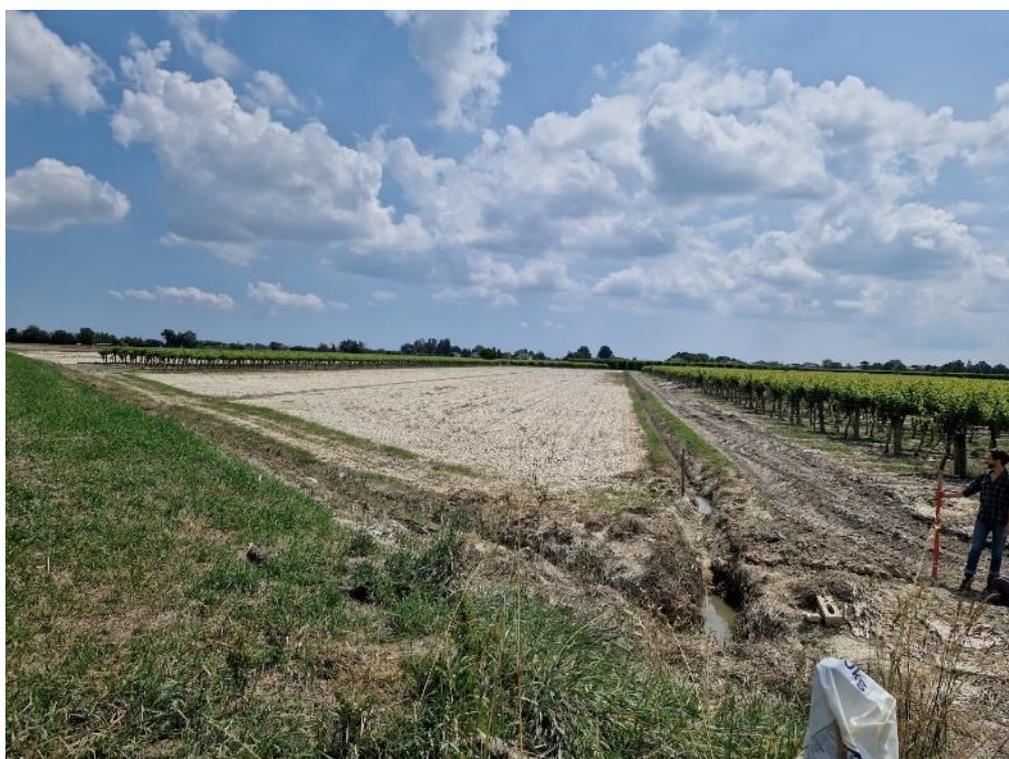
Situazione 4 Giugno 2023: i canali sono ancora pieni di acqua, ma nel suolo non si evidenziano strati di saturazione.

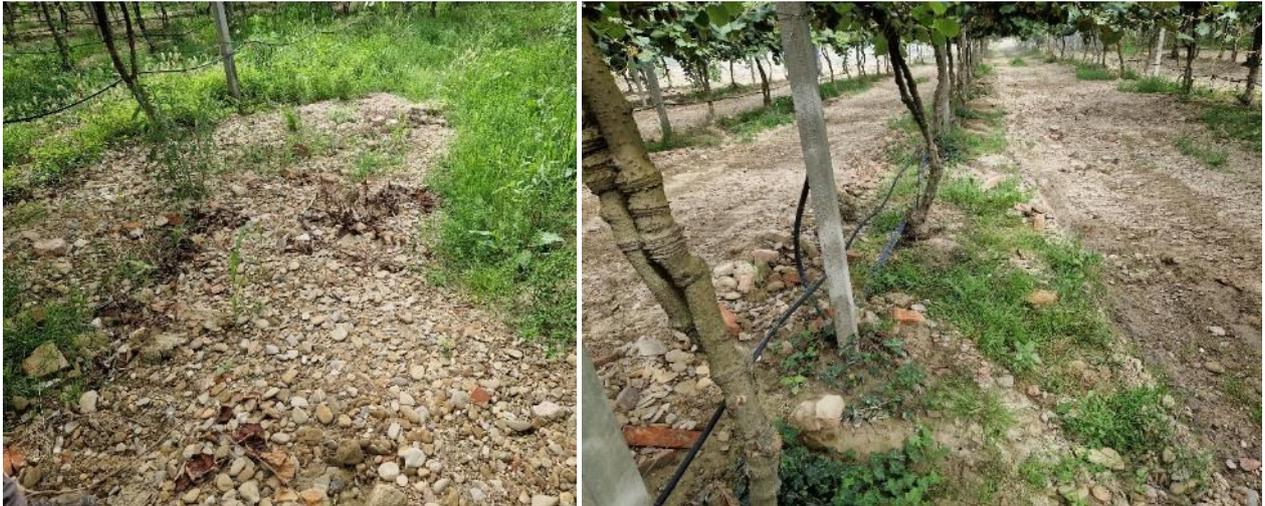
Detriti depositati insieme a sedimento caratterizzato prevalentemente da sabbia grossolana.

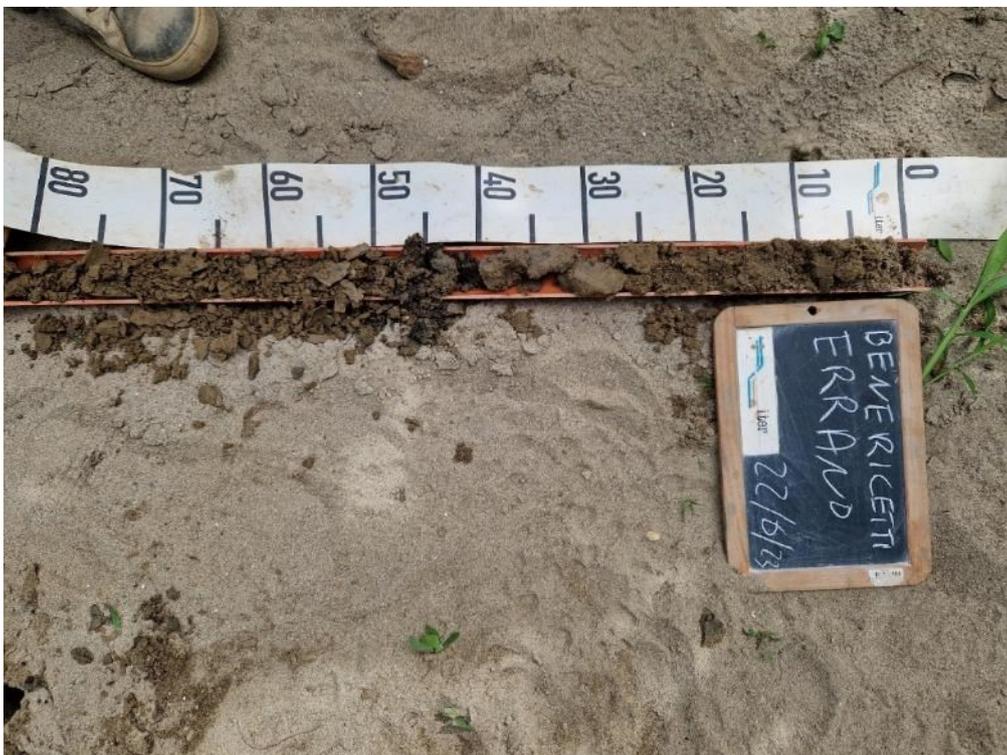
Evidente lo spessore di sedimento di circa 30 cm di sabbia grossolana di colore più grigio rispetto al suolo originario

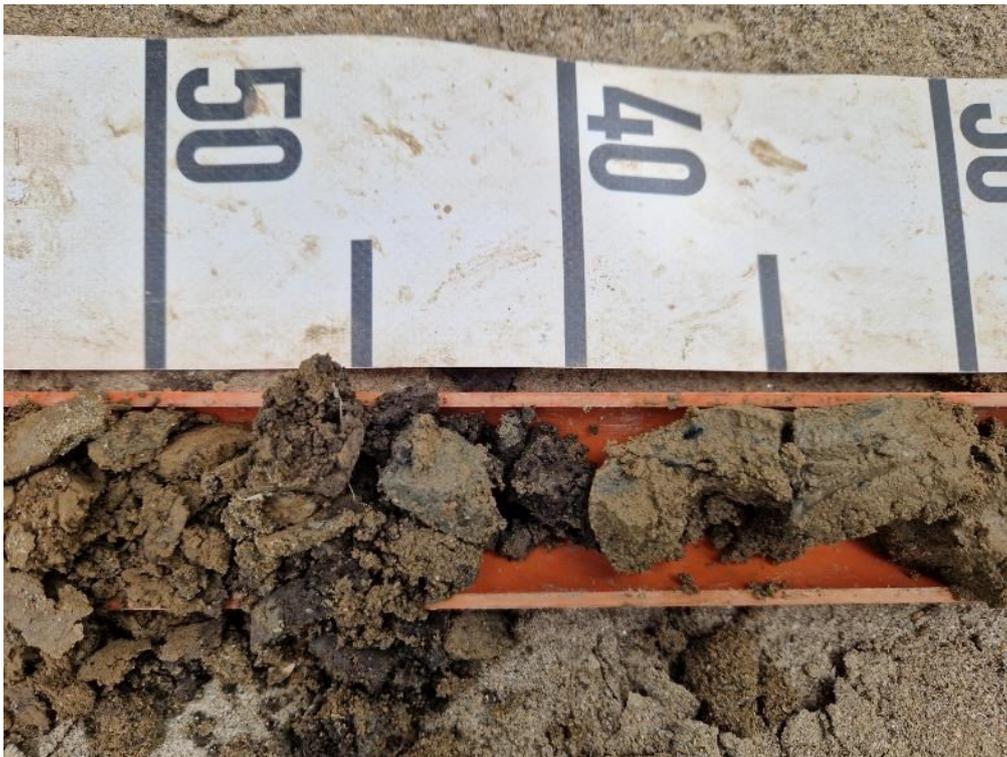
Evidenti colori grigi, sintomo di anossia, nella parte di sedimento a contatto con il piano di campagna originale

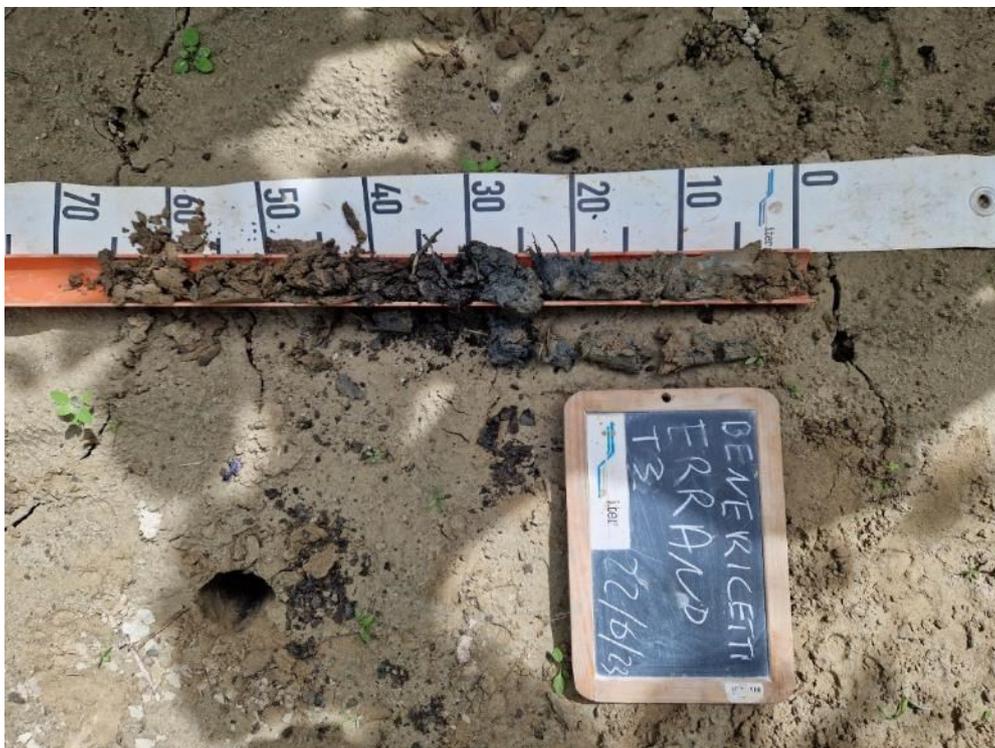
Trivellata eseguita nella zona dell'appezzamento con sedimenti ancora bagnati. Evidenti colori grigi, sintomo di anossia, nella parte di sedimento a contatto con il piano di campagna originale

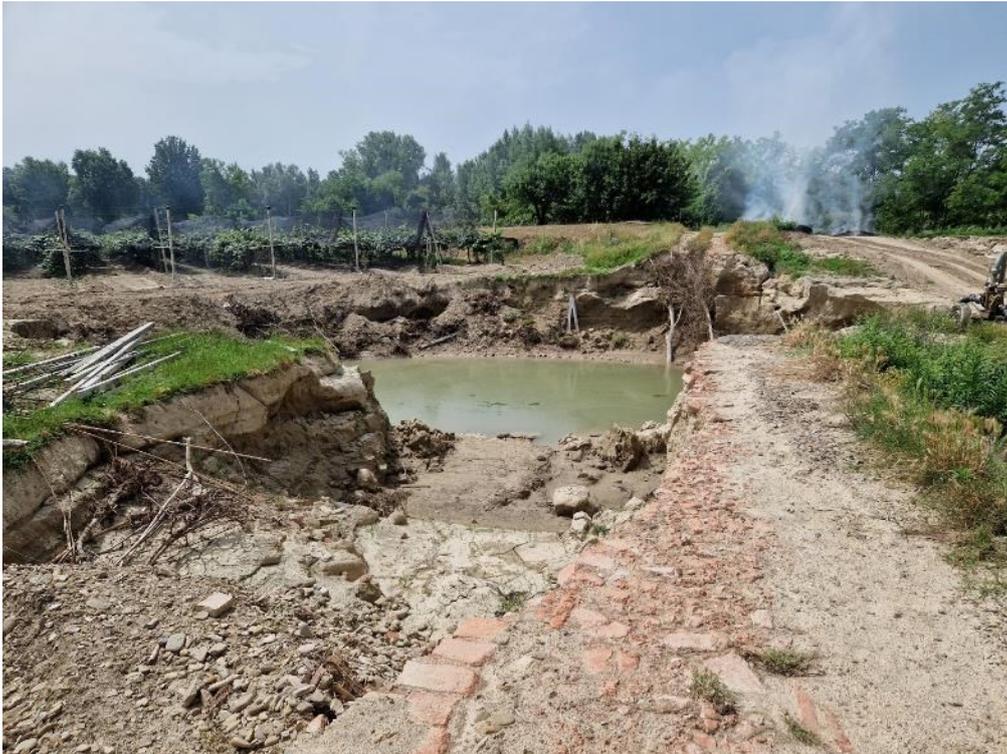
Si noti come la potenza dell'acqua ha portato via l'impianto di kiwi e creato una voragine.

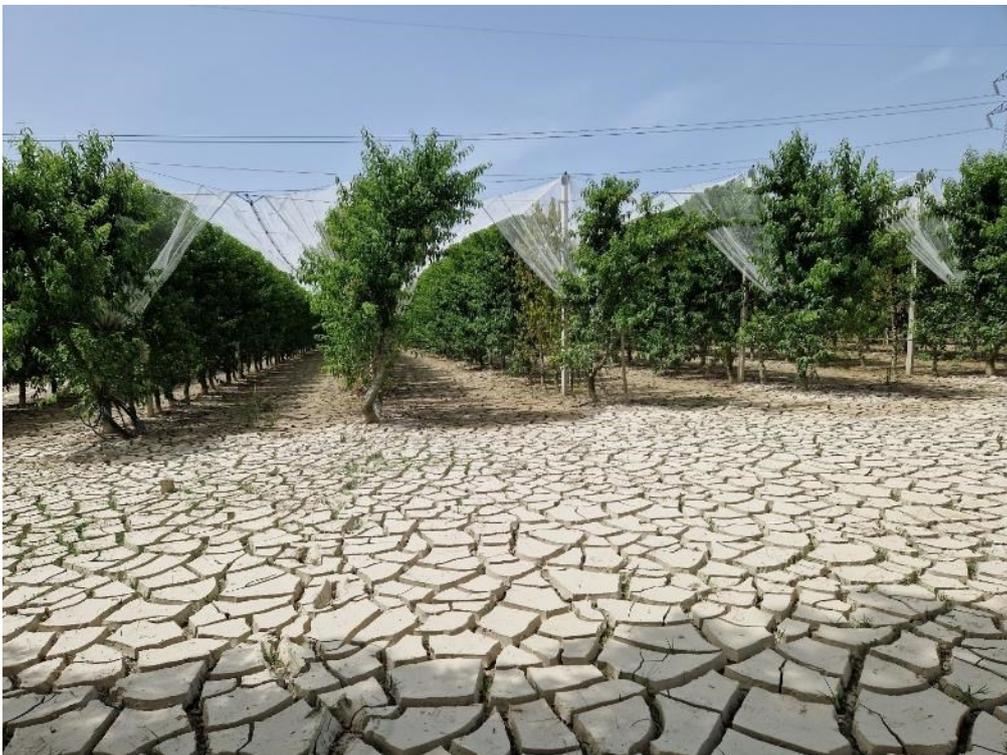
Pescheto con deposizione di circa 5-7 cm di sedimento. Evidente il diverso stato di umidità del sedimento sotto le reti antigrandine.

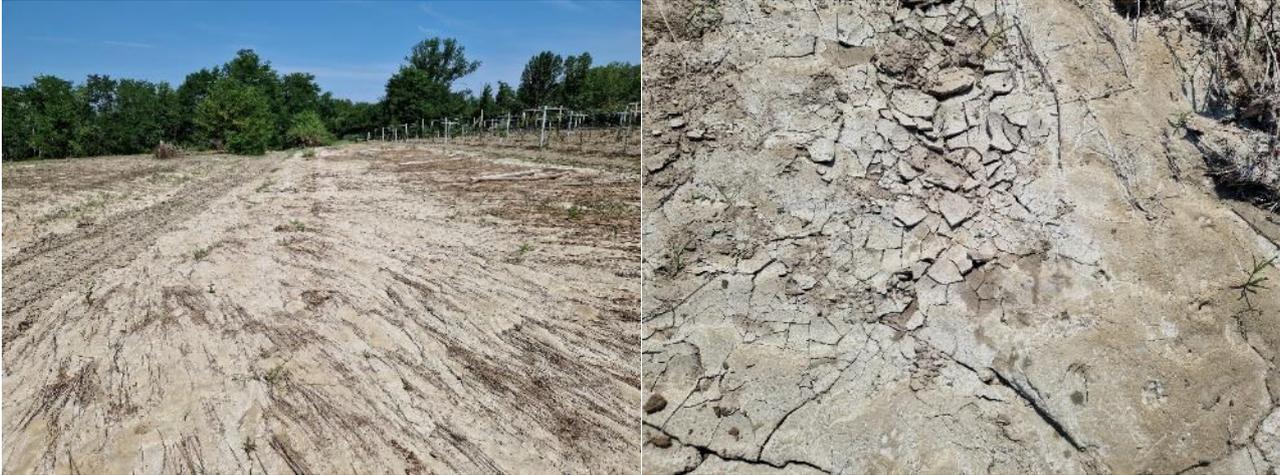
Appezzamento che dista circa 70 m dal Fiume Savio. Evidente il deposito e la direzione dell'acqua fuoriuscita dal Fiume. Il deposito di circa 30-40 cm di spessore è caratterizzato da 60-70% di sabbia molto fine e 5% di argilla. Il suolo originario presenta il 50% di sabbia fine e il 15% di argilla. Il deposito presente non è maleodorante ed è facilmente incorporabile nel terreno originario.

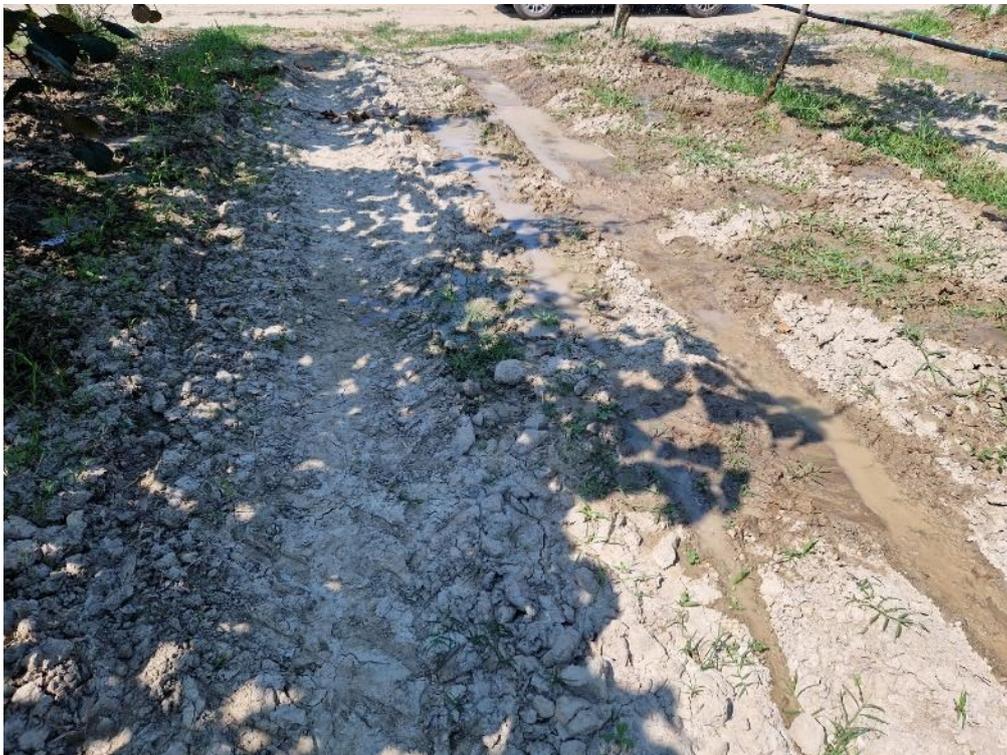
Appezzamento di kiwi che dista circa 200 m dal Fiume Savio. Il deposito spesso circa 30 cm è caratterizzato da 10% argilla e 10% di sabbia molto fine (stima di campo), coprendo il suolo originario caratterizzato da circa 15% di argilla e 40% di sabbia molto fine. Si evidenziano fenomeni di compattamento del sedimento che non facilita l'infiltrazione dell'acqua di irrigazione.
