EMERGENZA TERRENI ALLUVIONATI

AGGIORNAMENTO DEL 5 LUGLIO 2023

Considerazioni tratte dai sopralluoghi eseguite dai tecnici I.Ter, Ri.Nova, Agrintesa, Granfrutta Zani e Apofruit presso alcune aziende interessate dall'alluvione

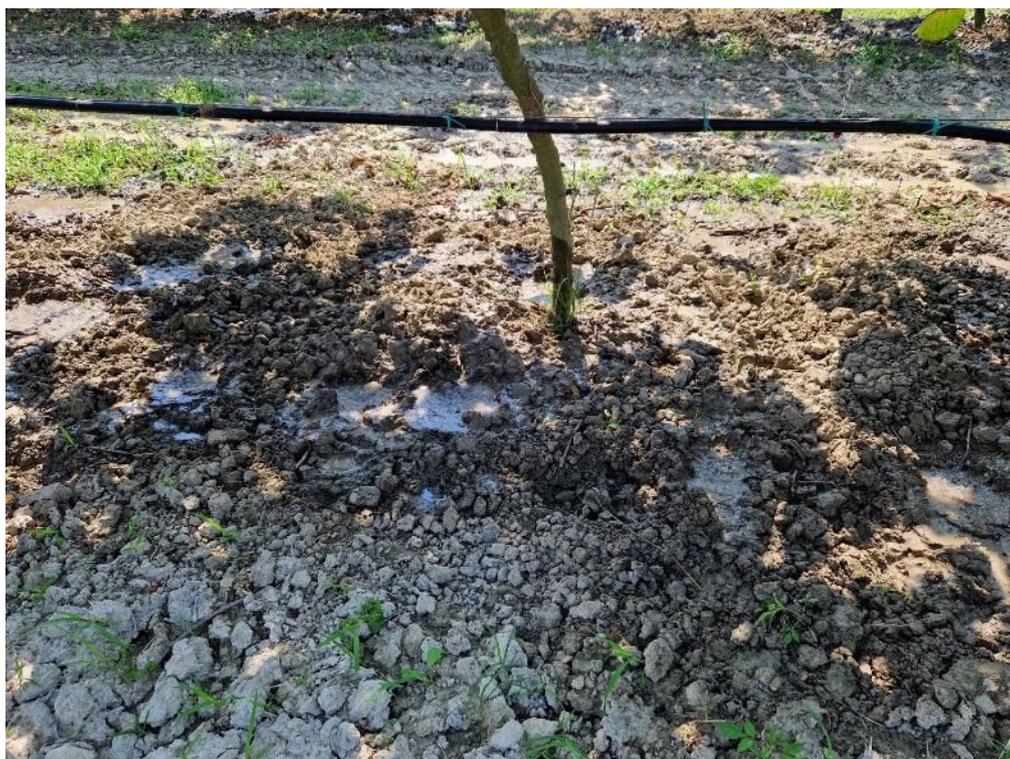
Particolare delle aree in cui l'acqua di irrigazione permane.

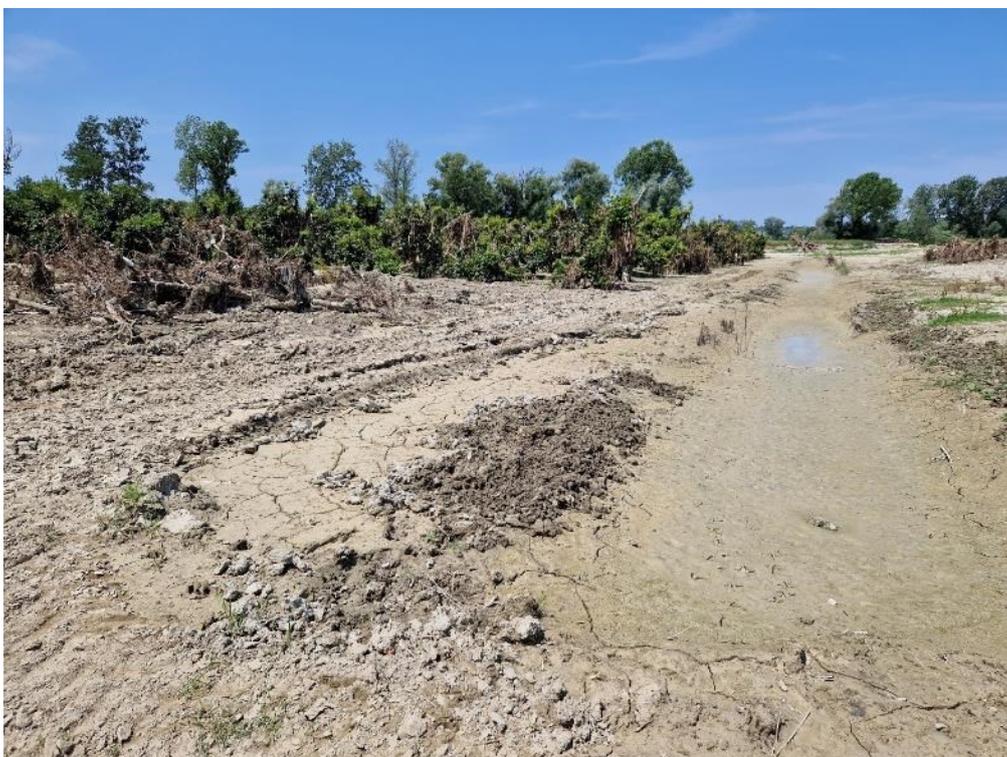
La potenza dell'acqua fuoriuscita ha divelto le piante.

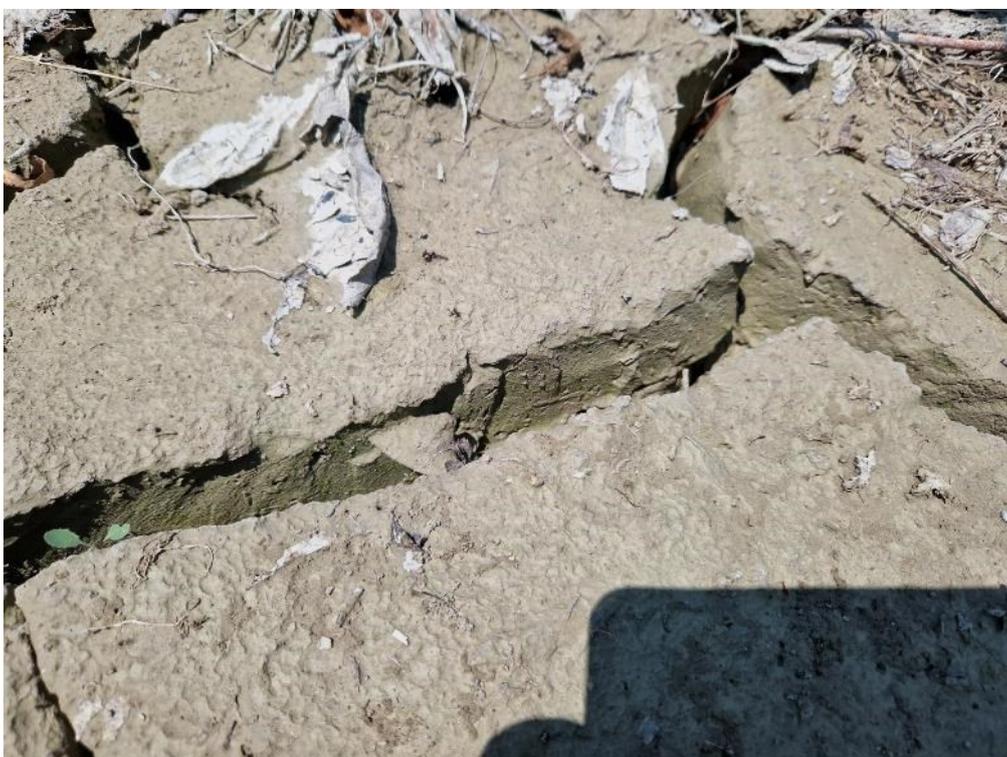
Particolare del sedimento depositato con spessore di 9-10 cm.

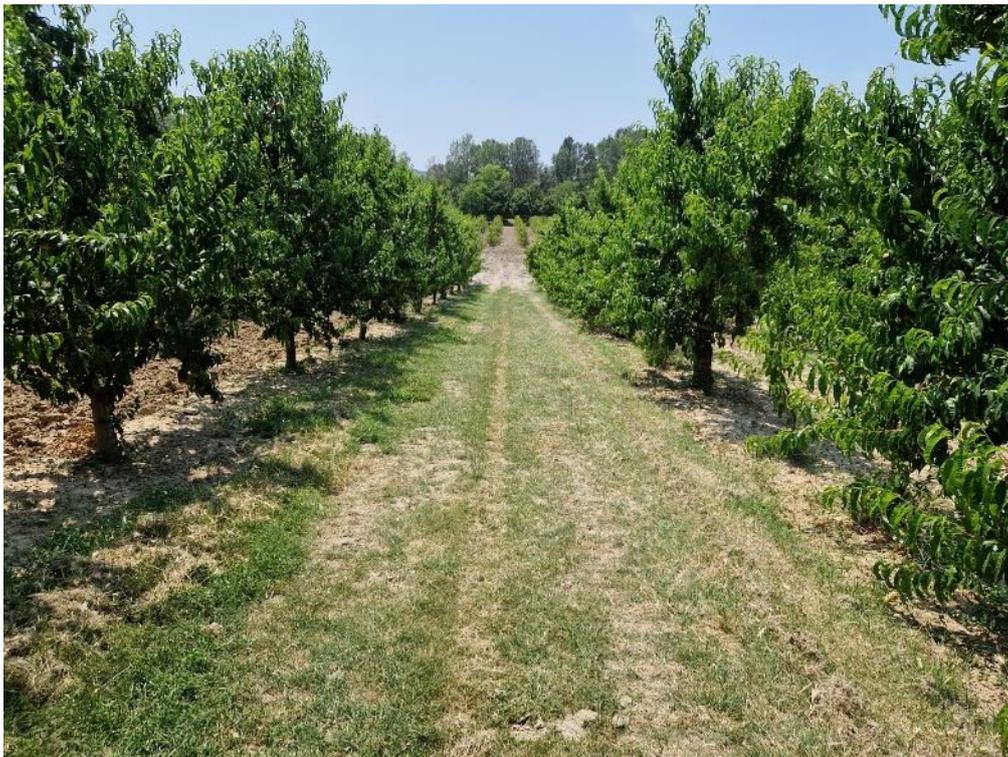
La foto evidenzia la posizione bassa dell'area golenale, mostrando fino a dove è arrivata la sommersione e il deposito. In primo piano si noti il pescheto collocato in terrazzo alluvionale più alto, non interessato dall'alluvione. L'area allagata è in zona golenale con rischio d'inondazione moderato.

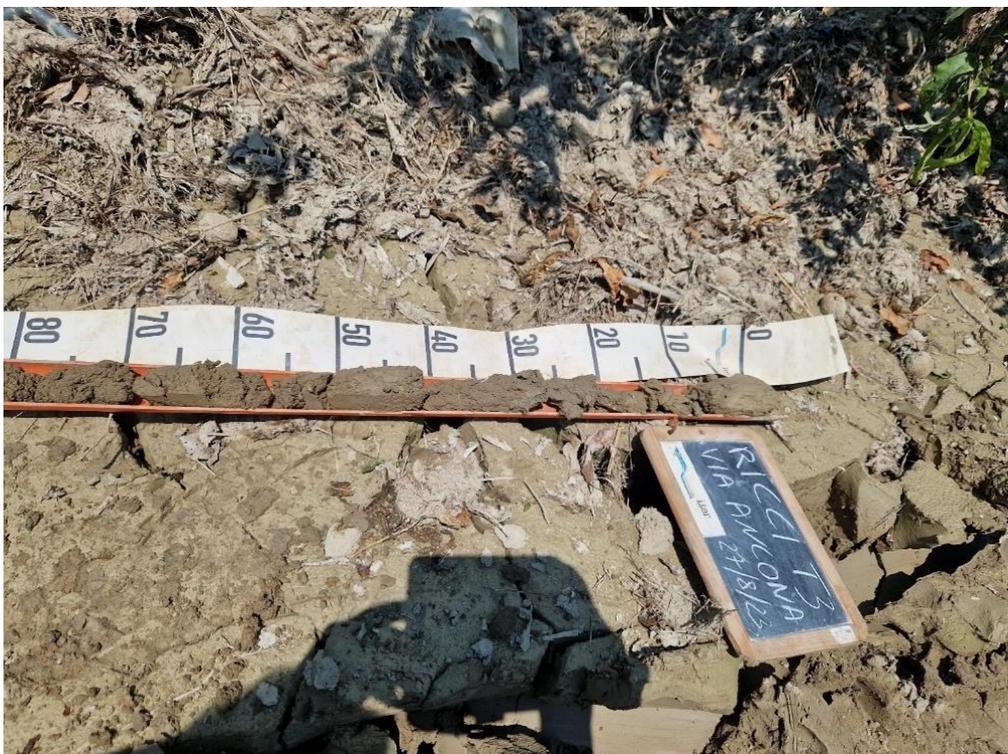
Sedimento di 9-10 cm stratificato con alternanza di strati limosi e sabbiosi su suolo originario caratterizzato da circa 20% argilla e 55% di sabbia (da fine a media). Il suolo originario presenta colori di ossidoriduzione correlati alla falda oscillante.

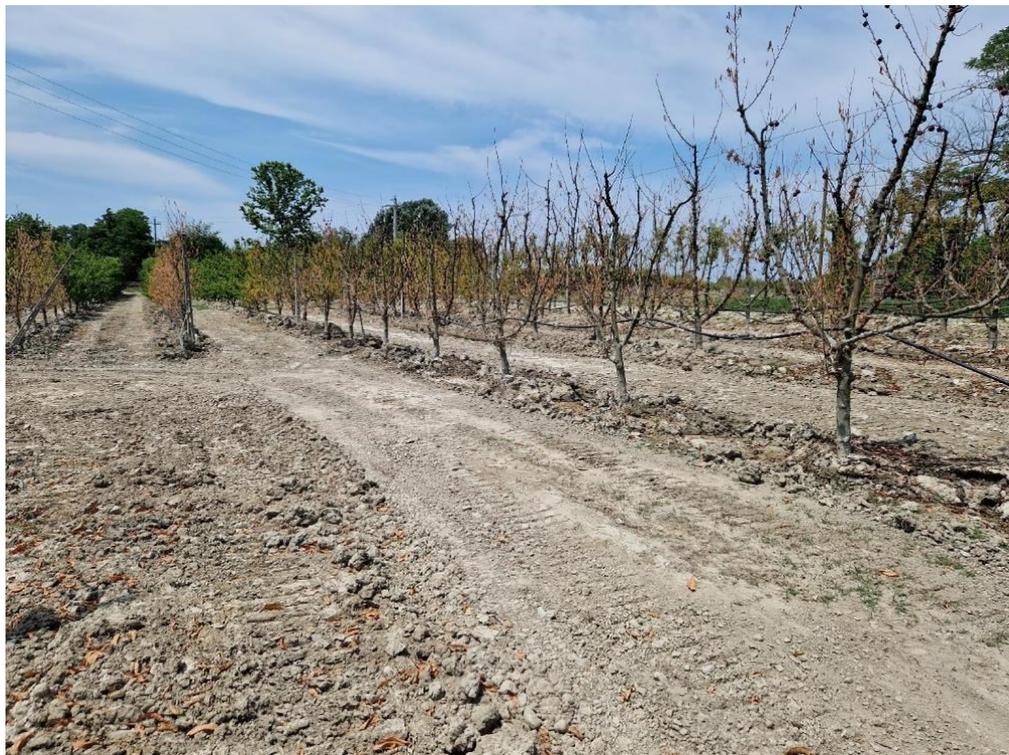
Impianto di pesco morto; zona golenale con falda sottostante riscontrata a circa 80 -85cm tramite studio con trivella

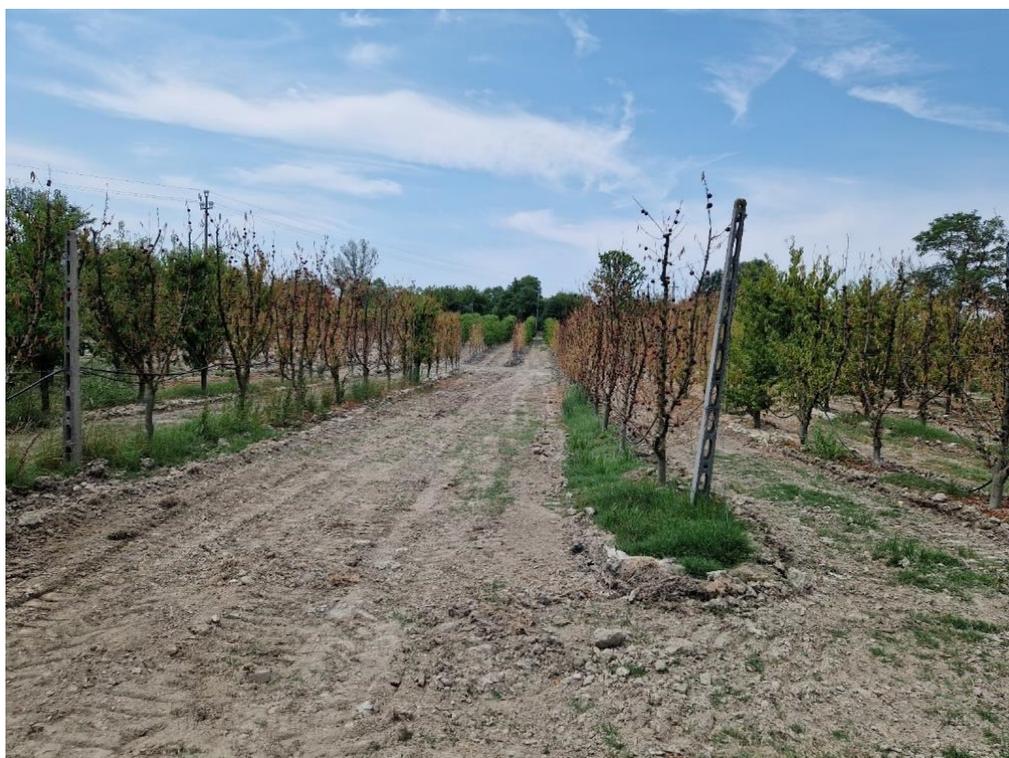
La foto evidenzia che le piante morte sono nella parte più bassa dell'appezzamento, mentre nelle parti più alte le piante sono in vegetazione.

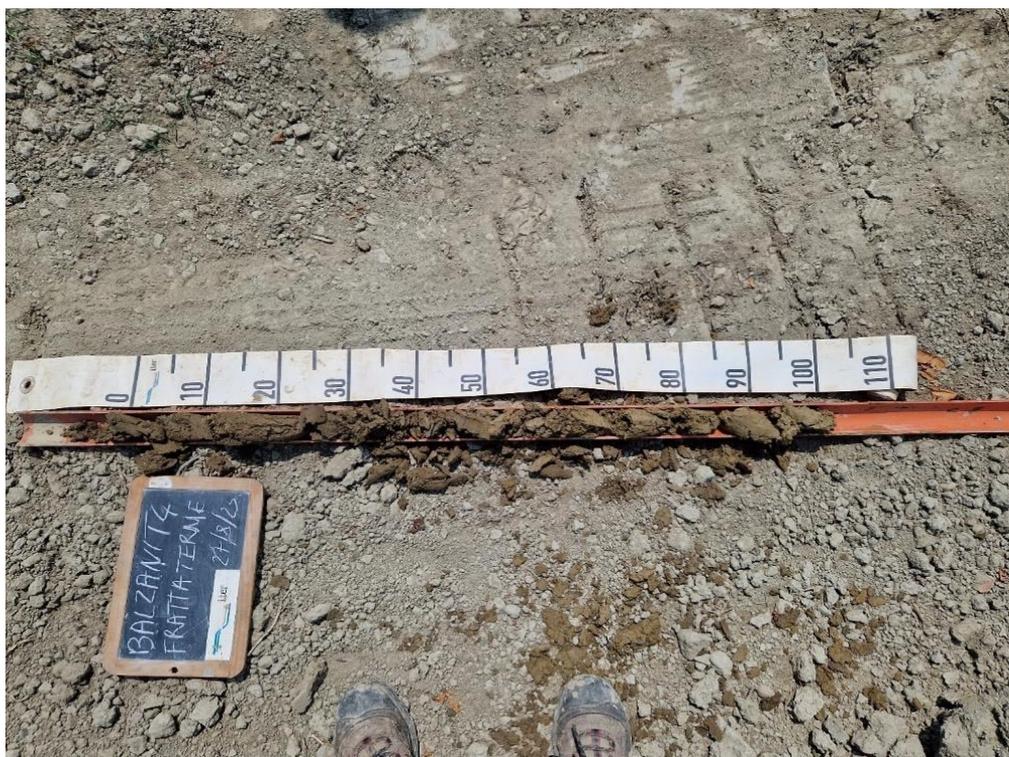
Studio del suolo con trivella. Sedimento di circa 15 cm con tessitura del sedimento 5% di argilla, 50% di sabbia molto fine (verso il limo) su suolo originario composto da 26% argilla e 50% di sabbia molto fine. È evidente come il suolo presenti fenomeni di ossido riduzione da ristagno idrico stagionale, determinato da una falda oscillante che al momento dello studio è presente a 80-85 cm. Si presuppone che le piante siano morte a causa dell'innalzamento della falda durante il periodo dell'alluvione.

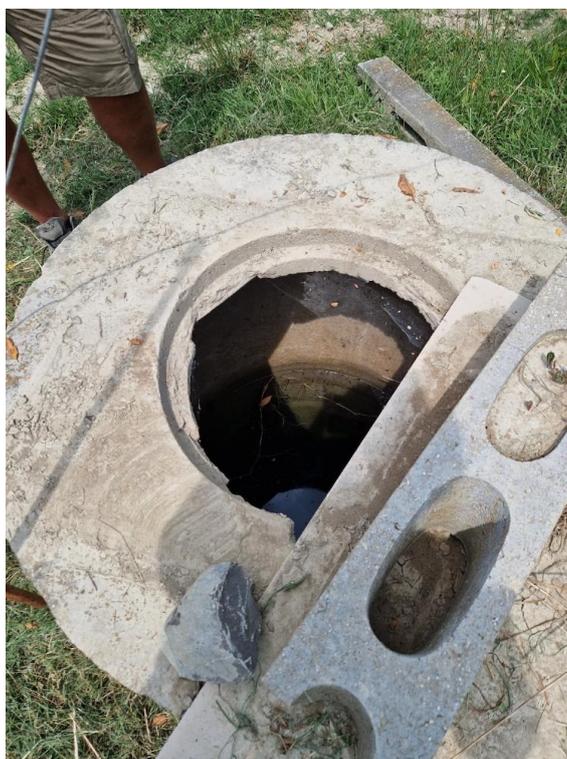
Anche nel pozzetto vicino al frutteto è presente acqua libera

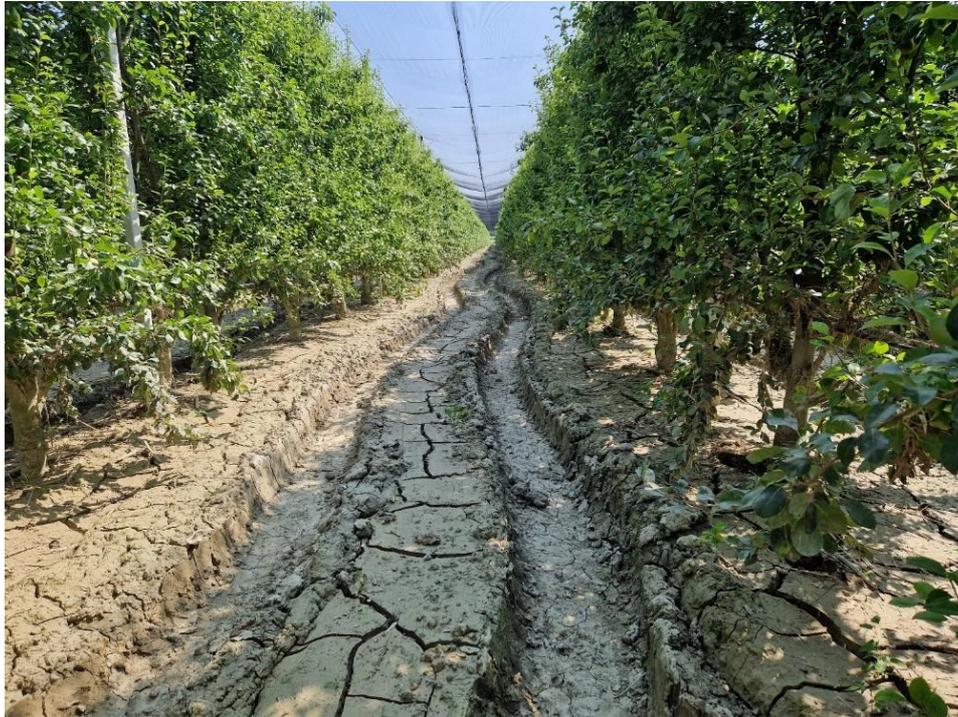
L'area aziendale, circa 11 ettari, e le aree vicine sono state interessate da un deposito che allo stato umido (non fangoso) presenta uno spessore variabile tra i 15-20 cm; la zona è rimasta sommersa per 15 giorni.

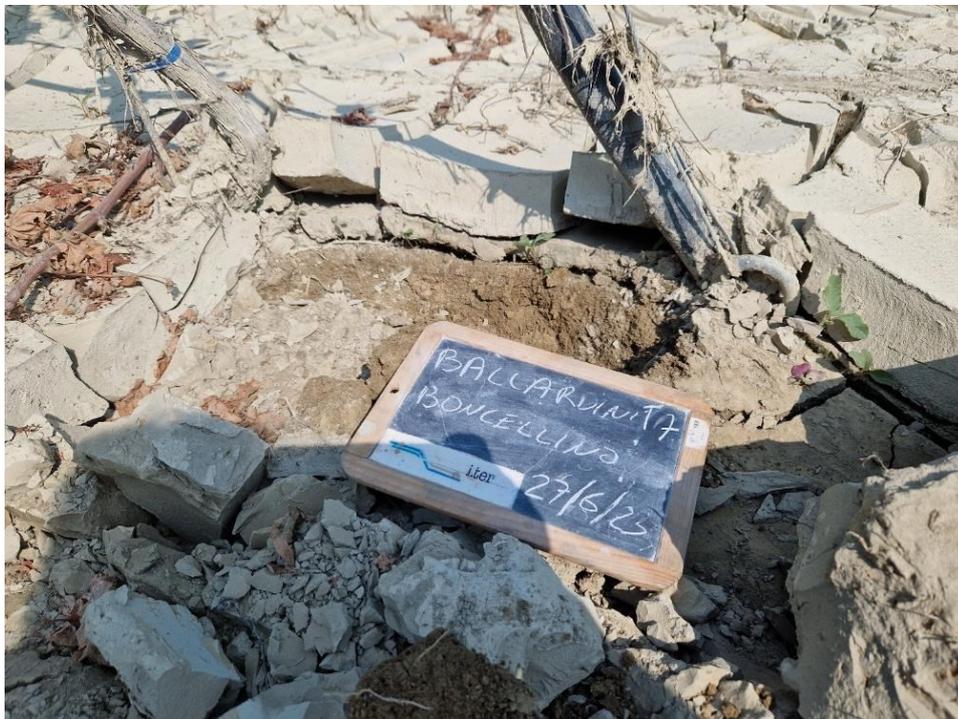
Evidente lo spessore del sedimento di qualche cm (prima alluvione) e del soprastante sedimento con spessore >10 cm rilasciato dalla seconda alluvione. Il sedimento è caratterizzato da un 10% di argilla e circa il 50% di sabbia molto fine che ha ricoperto un suolo originario caratterizzato da 24% di argilla e 40% di sabbia molto fine.
